Japanese Government Team for Safeguarding Angkor

日本国政府アンコール遺跡救済チーム

バイヨン寺院北経蔵の部分解体・再構築及び「バイヨン寺院全域の保存修復のためのマスタープラン」の策定

Partial Dismantling and Reassembling of the Northern Library of Bayon and the Establishment of “The Master Plan for the Conservation & Restoration of the Bayon Complex”

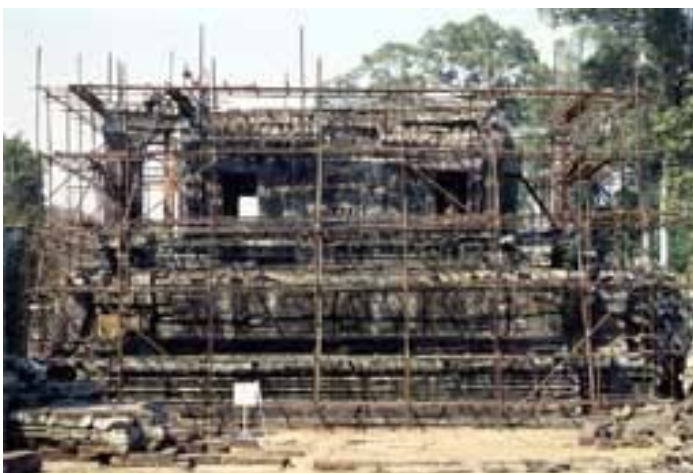
修復前 Before Restoration

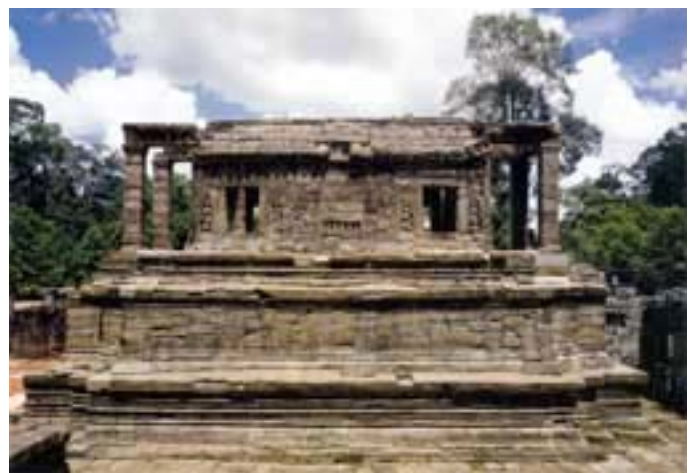
修復後 After Restoration

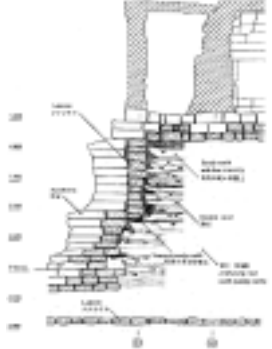
砂・土・消石灰・水の様々な配合の土を実験的に作成し、強度や耐久性を調べる
Strength and endurance test of many kinds of soil samples, made of various mixture proportion with sand, soil, slacked lime and water

様々な補強案の検討と実験の結果、もともと使われていたものと同様同じ粒度分布に調整した砂と土に、最小限の消石灰を加えて時間をかけて固化させる方法を採用することにしました。この方法であれば基壇内部の版築土層は吸水浸透性を保持したまま、オリジナル部と同等の強度を確保し、砂岩やラテライトは単なる化粧材としてではなく、従来通り構造材としての機能を持ちながら外観を形成することができます。

After careful investigation of reinforcement plans and experimentation, a decision was made to apply the method of adding a very small quantity of slake lime to the sand of which particle size distribution had been adjusted almost uniformly to that of the sand used originally. By applying this method, sandstone and laterite blocks fulfill both ornamental and structural functions of the construction material used in the past.

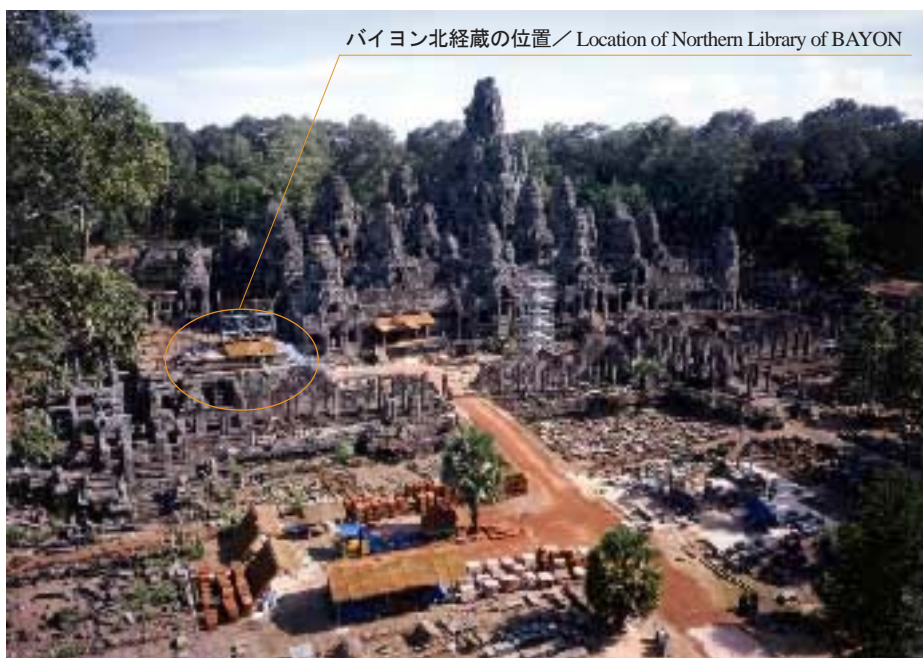
バイヨン北経蔵修復現場の様子

Restoration Site of the Bayon Complex

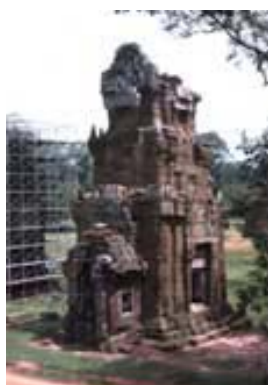
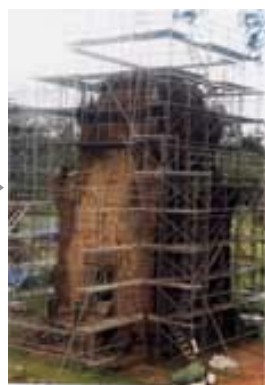
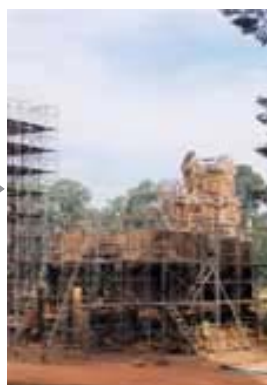
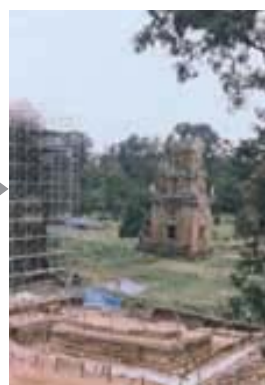
部材・基壇・
基礎修復の後、
再構築へ
Reassemble
after repairment
of the building
elements

プラサート・スーブラ N1 塔の解体の様子

また、北群中央部寄りの N3 塔は、1960 年代に基壇基礎より上部を解体した後、セメントモルタル等で補強の上、再構築されました。しかしおそらく、工事終了後すぐに北池側に傾斜が始まったものと考えられます。この事例を始め、多くのアンコール遺跡の崩壊の原因が基壇基礎の構造にあると想定されることを考え、またいくつかの修復方法を慎重に検討した結果、アンコールでは初めての基壇基礎までも含めて全解体した上で、再構築をする修復を行うことにしました。

The Tower N3 toward the central section of the Northern Group was dismantled of the upper part from the platform and foundation in 1960's and it was reassembled, by reinforcing its stone material and the tower itself with cement, mortar and so forth. But, probably, immediately after the completion of the reassembling the tower presumably began to lean toward the north pond. As is known in this case, we presume collapse of many Angkor monuments is caused by the structure of the platform and foundation. Upon studying carefully on several methods of restoration, we have decided, for the first time in Angkor, to dismantle the whole structure of the building including its platform and foundation, investigate the causes of collapse, and then to reconstruct the tower.

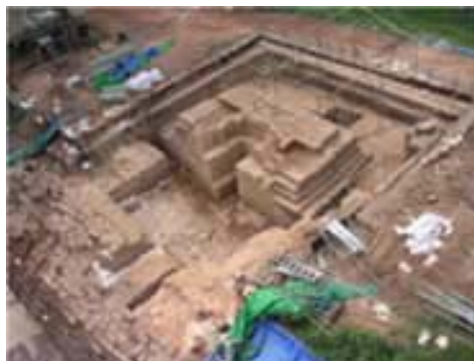
北側の基礎部にトレンチを入れ調査
Research by setting a trench^{※2} in the foundation of northern side

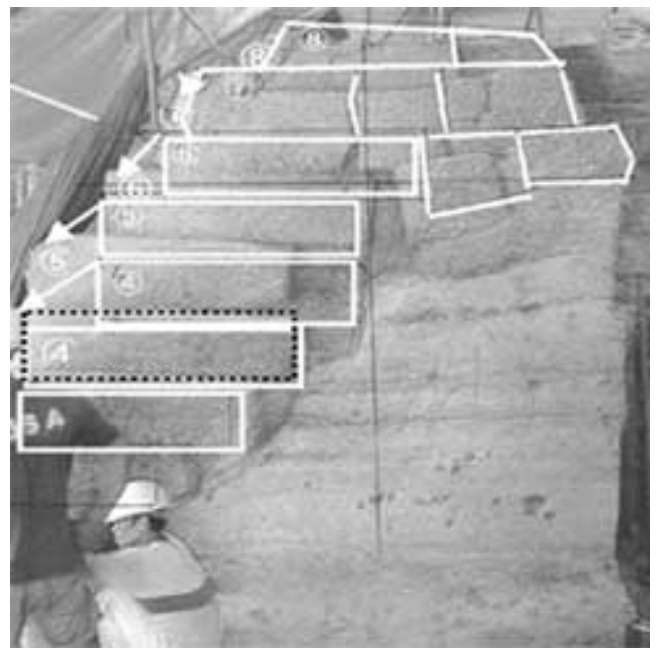
The Structure of the platform and Foundation: Photo in the bottom right shows the NS vertical section viewed from west side. The upper portion of right hand side is manmade compacted layer. The laterite blocks of eight layers were laid upon the compacted fill as to protect the foundation fill. The encircled number in larger size shows the block at the present position. Block lines in white show the estimated original position. The number in smaller size shows the estimated original position of the same element block. To clarify the structure of the platform, excavation of the North Pond is also conducted. (Photo in the bottom left)

How to trace the original position: There are two points to be discussed in the bottom right picture. One is a layer line of block⑥, the right side block of the same line is found at the higher level that have been at the same level when constructed. Another is the deformation of manmade compacted layer near the block⑥. These compacted layers were also horizontal in the original situation. These two characteristics of the displacements of laterite blocks and filled layer lead to a conclusion that laterite blocks were slipped down along the boundary between blocks and fill. The horizontal displacements were associated with the vertical downwards movements.

北側基壇の断面の様子
Vertical Section of North end

Conclusion: The deformation of the laterite blocks is continuous and not concentrated at some point. It is very hard to imagine the inside movement of the manmade fill and the blocks. Without dismantling process, the mechanism of spreading out of laterite blocks due to sliding was never realized. Geotech unit reports one of the interesting facts found by dismantling process.

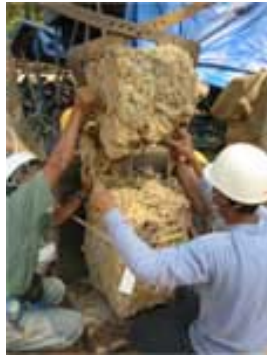
大型ラテライト材をステンレスバーで補強した接合修復
Bonding Restoration of big Laterite blocks using stainless steel bar for reinforcement

文化遺産の修復は、劣化したオリジナルブロックを可能な限り再利用することが主眼となります。しかし、再構築時には新たな安定性が求められ、それには修復によって十分な強度と耐久性を与えなければなりません。破壊実験とモルタル試験などを通じて、損傷したラテライトブロックについて、切断部の接着・固定、破断部の接合、欠損部の補充、新材の充填、新材による代替などの、適切な対処法をマニュアルとして確立してきました。また、構造的な補強を必要とするラテライトブロックの場合には、ステンレス鋼材のプレートを使用することもあります。ステンレスバーを接合したり、ステンレスボルトを固定するためには、ラテライトの粉末を混ぜたポリマーセメントモルタルを使用することもあります。

Restoration works for cultural heritage is aimed at reusing the original blocks as much as possible. But when reassembling, a new stabilization is required, so we must give sufficient strongness and endurance by restoration. Through out destruction and mortar tests, we have established a suitable manual for the damaged laterite blocks such as fixing the detached parts, bonding he broken parts, filling the lost portion, supplement of new parts and replacing new block. In the case, laterite blocks that required structural reinforcement will be reinforced using stainless steel plate or bar. Polymer cement mortar mixed with a laterite powder is used to connect stainless steel reinforcement bar or fixing stainless steel bolt.

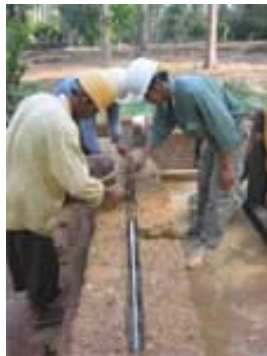
ステンレスプレートの補強によるラテライト材の修復
Restoration of Laterite blocks using stainless steel plate for reinforcement

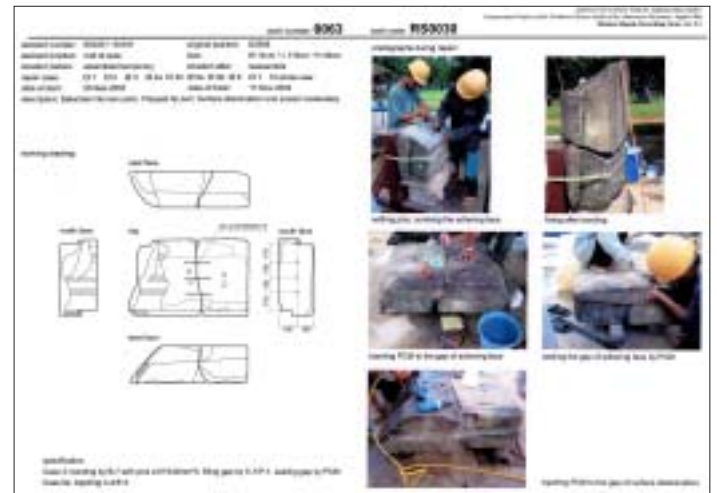
部材の修復記録

Record of restored elements
